Inspiratie putten

PANORAMO-SI

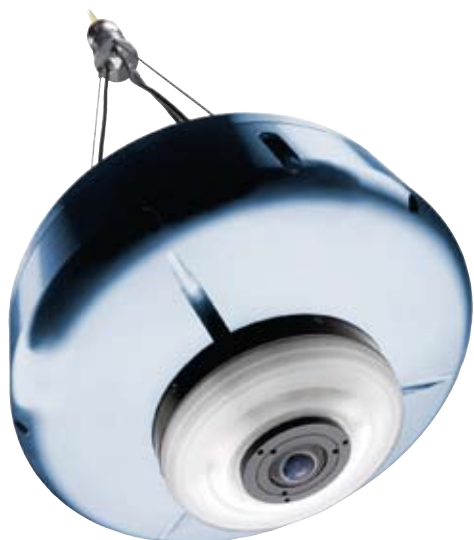
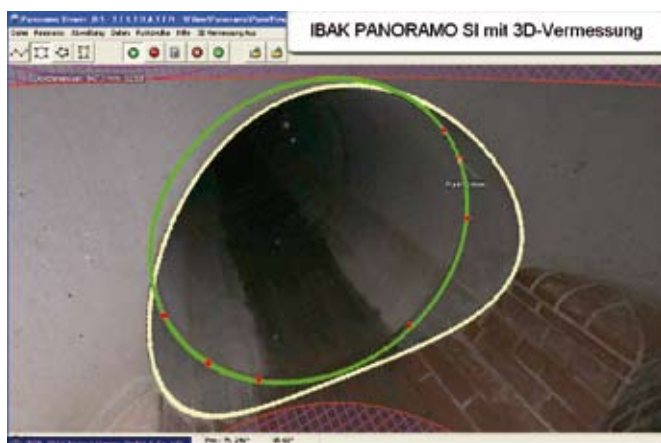
Afbeelding: PANORAMO-SI systeem berekent best passende vorm in 3D.

Het PANORAMO-SI systeem levert niet alleen betere beelden van de rioolput op, maar kan ook de volledige geometrie bepalen. Hiervoor is niets extra's nodig. In samenwerking met verschillende instituten is speciale software ontwikkeld, die op basis van de PANORAMO-foto's deze geometrie kan berekenen. Deze software gebruikt kenmerkende punten in de foto's en bepaalt de positie van deze punten in meerdere foto's na elkaar. Hiermee kan de 3D-positie van dat punt exact berekend worden. Er ontstaat als het ware een puntenwolk die het profiel van de binnenzijde van de put nauwkeurig weergeeft. Daarmee wordt het mogelijk om rechtstreeks in de 3D-beelden in de viewer objecten zoals aansluitleidingen te meten. De beheerder kan dus zelf achteraf in de meegeleverde viewer een aansluitleiding opmeten door een paar punten op de voeg te plaatsen. De software berekent dan zelf in 3D de best passende vorm door deze punten en geeft de afmetingen weer. In het voorbeeld hiernaast zijn de punten in het rood en de berekende cirkel in het groen te zien. Hierdoor is de noodzaak om mensen te laten afdalen in een put om metingen te verrichten compleet verdwenen, zonder dat de beheerder informatie hoeft in te leveren.
